## Spannbeton-Fertigdecken

# Rückbauen und wiederverwenden

Spannbeton-Fertigdecken haben als Betonfertigteile das Potential, beim Rückbau eines Gebäudes zerstörungsfrei ausgebaut und erneut in ein anderes Gebäude eingebaut zu werden. Die Bauteile bleiben so im Kreislauf, neue Produkte müssen nicht hergestellt werden. Dies ist das Ergebnis eines gemeinsamen Forschungsprojektes des Bundesverbands Spannbeton-Fertigdecken e.V. (BVSF) und der Rheinland-Pfälzischen Technischen Universität in Kaiserslautern (RPTU).

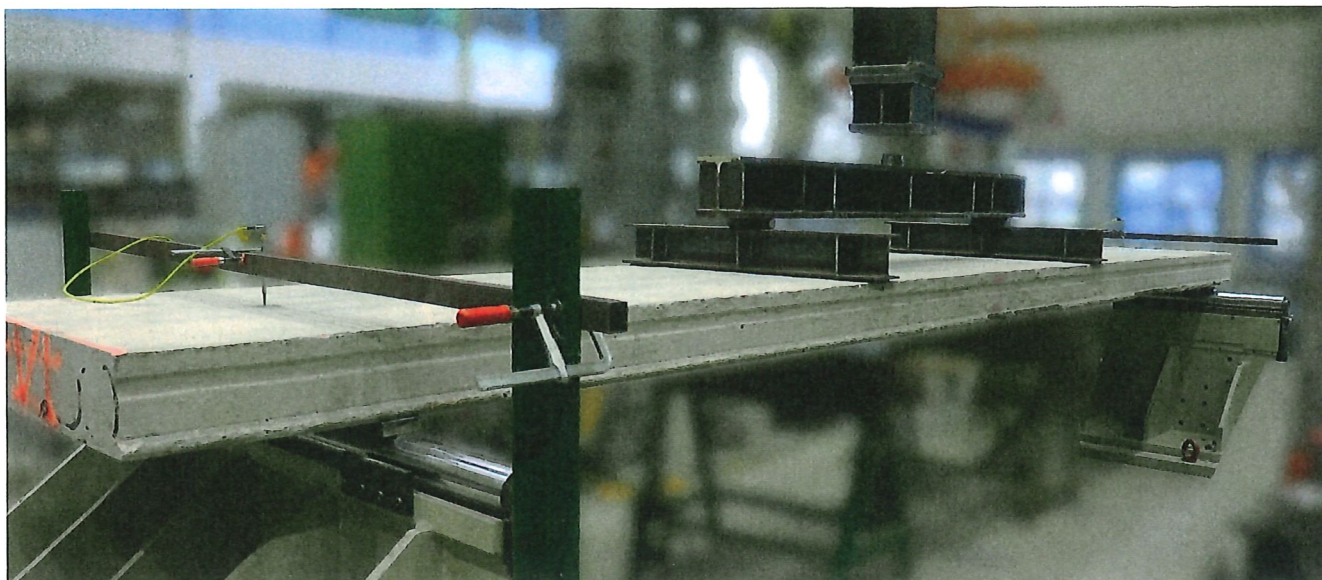
Auf dem Prüfstand: Element 6 vor Versuchsbeginn. Foto: RPTU

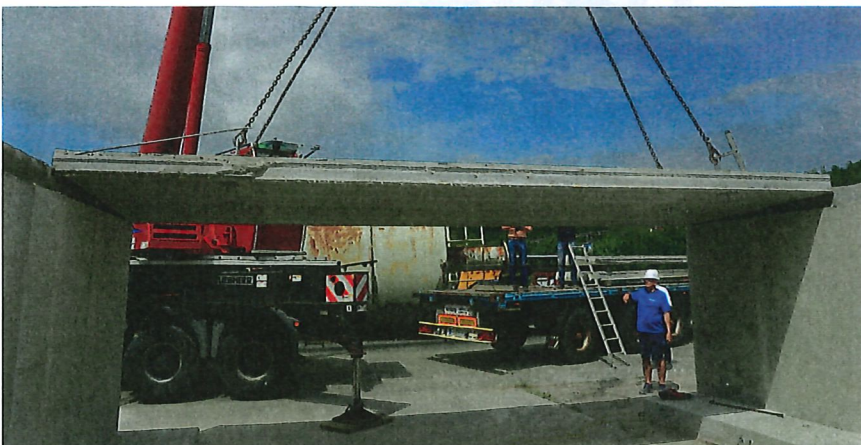
Guter Fugenverbund – einfach anheben reicht nicht, damit der Fugenverguss aufbricht. Foto: BVSF

Längsfugen nicht aus. Erst als auf den freien Rand der auszubauenden Platte ein 2,5 Tonnen schwerer Betonblock gestellt wurde, löste sich der Beton in der Längsfuge zwischen den Platten.

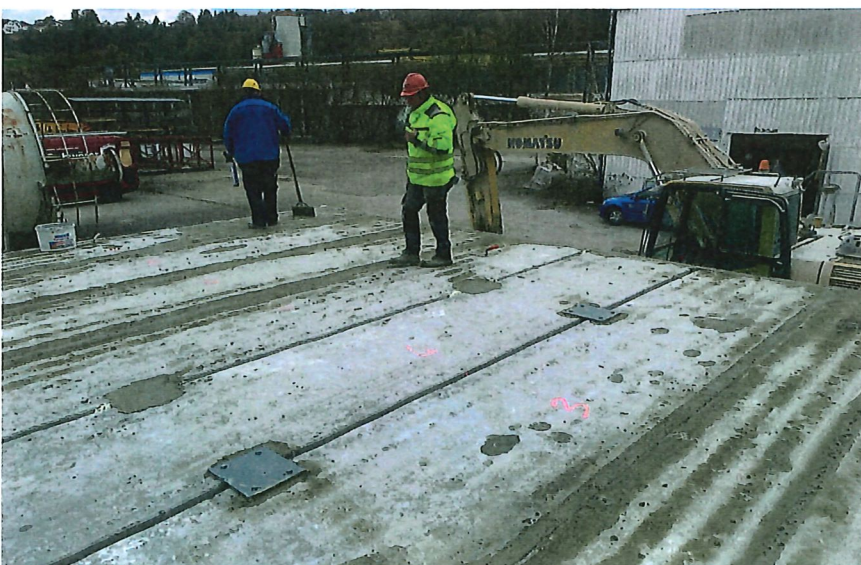
Verschiedene Varianten der Fugenausbildungen. Foto: BVSF

zerstörungsfreien Rückbau spielt die Plattenlängsfuge eine entscheidende Rolle. Herkömmliche Verfüllungen der Längsfugen schaffen starre, schwer lösbare Verbindungen. In dieser Versuchsreihe wurden vier unterschiedliche Fugenausbildungen überprüft und beurteilt.

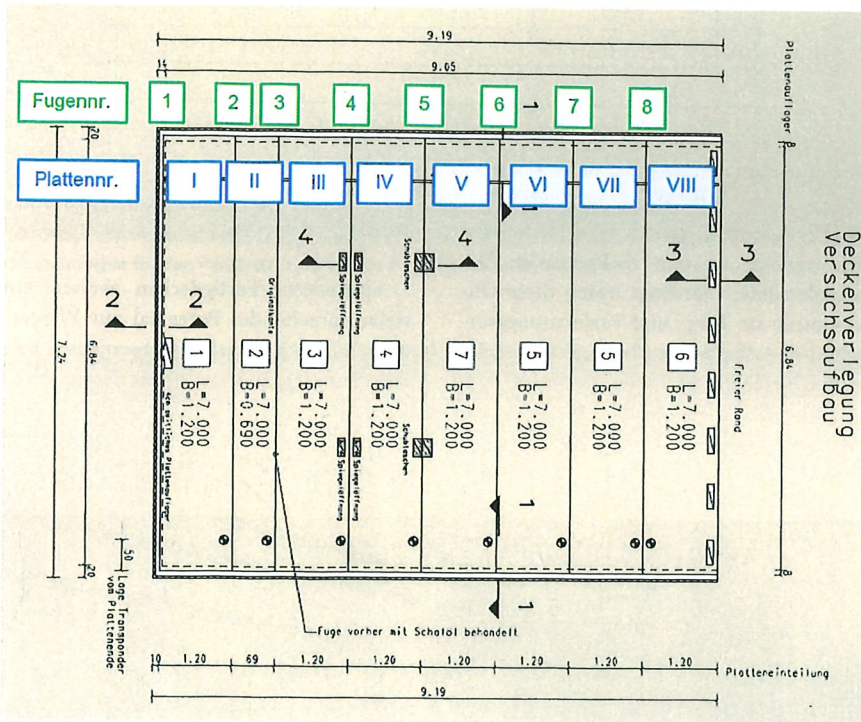
Verlegeplan der Versuchsfläche aus acht Deckenelementen. Grafik: RPTU

Zu diesem Zweck wurden elf Spannbeton-Fertigdeckenelemente in einer Plattenlänge von sieben Metern und einer Plattendicke von 20 Zentimetern produziert. Acht dieser Elemente (7 x 1,20 Meter breite Standardplatten und 1 x 0,70 Meter breite Passplatte) wurden in der Versuchsfläche montiert und vergossen. Die drei übrigen Elemente wurden nicht belastet und dienten als Referenz für den späteren Vergleich des Trag- und Verformungsverhaltens an der RPTU.
